4. bewegte Sitzung des Fachforums Verkehr der lokalen
Agenda 21

Attraktivität von Radwegen, zukunftsorientierte Aufteilung von Verkehrsflächen am Beispiel der kürzlich abgeschlossenen Erneuerung der Stadtbachstraße

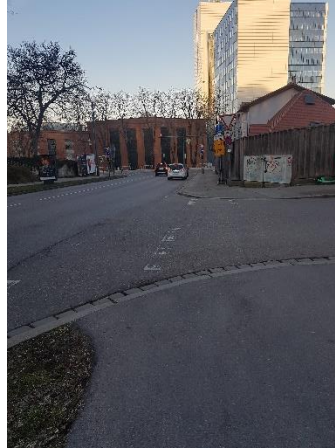
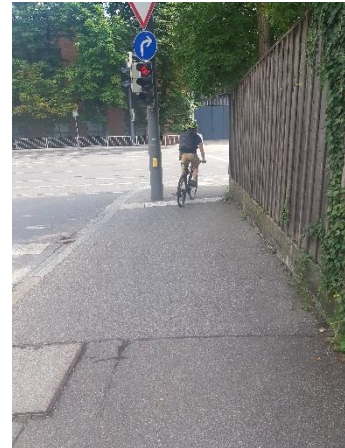
2.2 Einmündung Thommstraße – Sebastianstraße (2)

Der Radwegübergang an der Einmündung Herwartstraße ist durch die Randsteine schlecht befahrbar, ursprünglich angebrachte Radwegmarkierung am Straßenübergang sind wieder entfernt, für Autofahrer aus der Herwartstraße ist nicht erkennbar dass es sich um einen kombinierten Geh-/Radweg handelt.

Die Einmündung des Geh-/ Radweges in die MAN-Kreuzung stellt eine Gefahrenstelle dar. Die Bretterwand verhindert jegliche Einsicht in den Kreuzungsbereich, der Ampelmast steht so auf dem Geh-/Radweg dass die Stelle z.B. mit Lastenrädern kaum befahrbar ist, insbesondere durch das hohe Aufkommen an Fußgängern in alle Richtungen ist der Verkehrsraum für Fußgänger und Radfahrer hier nicht ausreichend.

Die zweispurige Abbiegemöglichkeit für den KFZ-Verkehr ist aufgrund des engen Kurvenradius ebenfalls eine Gefahrenstelle.

Für diese Einmündung wurde vorgeschlagen auf nur eine (breitere) KFZ-Spur zu reduzieren und den dadurch gewonnenen Raum für eine Fahrradspur zu nutzen (mit grünem Rechtsabbiegepfeil für Radfahrer).

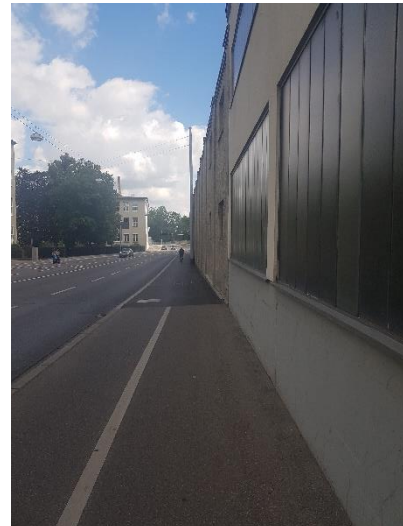
2.3 Stadtbachstraße stadtauswärts (3)

Die Aufteilung der Verkehrsfläche zwischen Fußgängern/Radfahrern/Autofahrern wurde kontrovers diskutiert. Die Geh-/Radwegkombination ist für den Verkehr mit Lastenrädern und Fußgängern zu schmal und für einen ausgewiesenen „Hauptradweg“ nicht akzeptabel. Masten der Straßenbeleuchtung verengen die Verkehrsfläche zusätzlich. Das Tiefbauamt führt an, dass auf zwei Fahrspuren aber nicht verzichtet werden konnte und die Planung bereits vor fünf Jahren durchgeführt wurde. Der Vorschlag eine stadtauswärts führende Spur in einen Radweg umzuwandeln ist nach Auffassung des Tiefbauamts nicht realisierbar.

Ein zusätzliches Ärgernis in diesem Verkehrsbereich sind die dort immer wieder abgestellten E-Scooter. Nach Ansicht aller Beteiligten sollte dieser Verkehrsbereich aus Gründen der Verkehrssicherheit für das Abstellen von E-Scootern gesperrt werden.

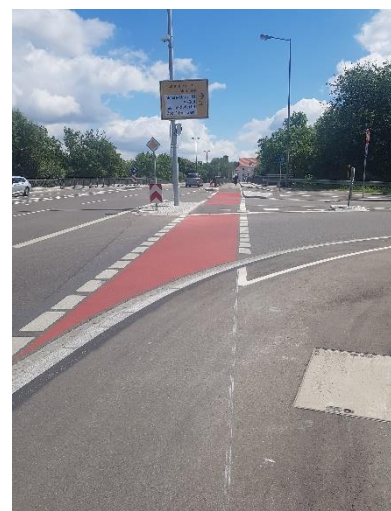
2.4 Einmündung Berliner Allee (4)

Die Radwegführung im Einmündungsbereich wurde auch im Vorfeld mehrfach kritisiert. Die quer in den Radweg eingebauten Randsteine sind völlig unnötig und hätten vermieden werden können.

Diese Randsteine und auch die Asphaltoberfläche wurden vor der bewegten Sitzung mehrfach nachgearbeitet, was von den Beteiligten als jetzt akzeptable Nacharbeit anerkannt wurde. Der Vertreter des Tiefbauamts bestätigte, dass diese Radwegführung bei Neuplanungen so nicht mehr ausgeführt werden würde.

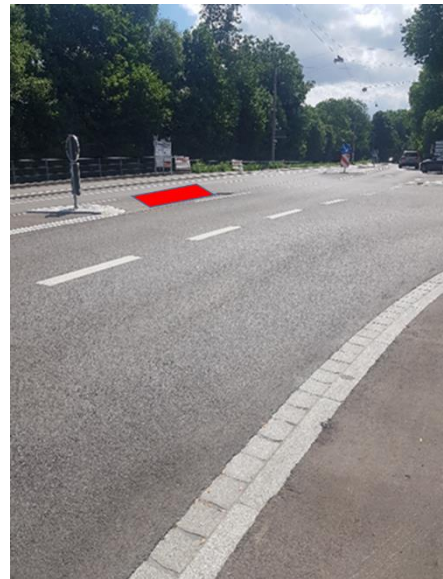
2.5 Berliner Allee Auffahrt Richtung Augsburg-Ost (5)

In Fahrtrichtung Norden wurde in der Berliner Allee mit dem Neubau des Straßenbereichs eine wenn auch schmale Fahrradspur eingerichtet. In der Linksabbiegespur wurden die Radfahrer aber schlicht und einfach vergessen. Um die Situation zu verbessern wurde eine rot markierte Aufstellfläche für linksabbiegende Radfahrer vorgeschlagen. Zusätzlich ist eine Verbesserung der Auffahrtssituation auf den Radweg zur Auffahrtsschleife erforderlich (Absenkung des Bordsteins).

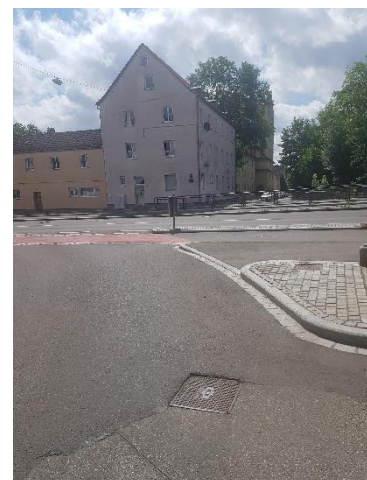
2.7 Wirtshaus am Lech (7)

Als letzter Haltepunkt beim Wirtshaus am Lech wurde die Ausfahrtssituation von der Leipziger Straße zur Lechbrücke (stadteinwärts) begutachtet.

Ein Einbahnstraßenschild und das daran angebrachte Halteverbotschild stammen offensichtlich aus den 70er Jahren. Von allen Teilnehmern wurde ein „frei für Radfahrer-Schild“ als Zusatz zum Einbahnstraßenschild gefordert. Zusätzlich besteht der dringende Wunsch, den in den Einfahrtsbereich zur Brücke ragenden Randstein des Gehweges zu versetzen und abzusenken.
